رصد وتوثيق حالة ومقترح لتأهيل سبيل رقية دودو ومحيطه بالقاهرة التاريخية

المخلص:

Abstract:

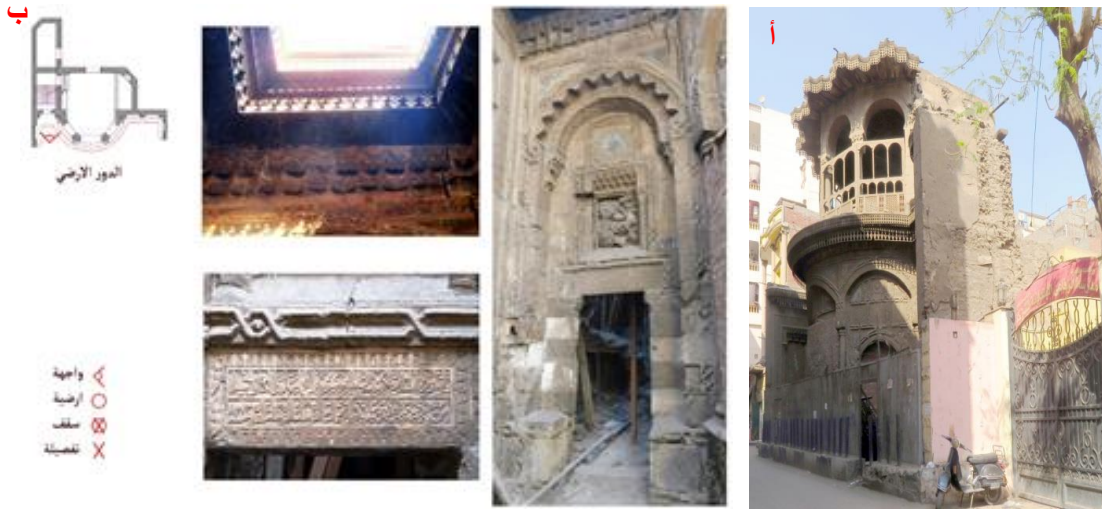
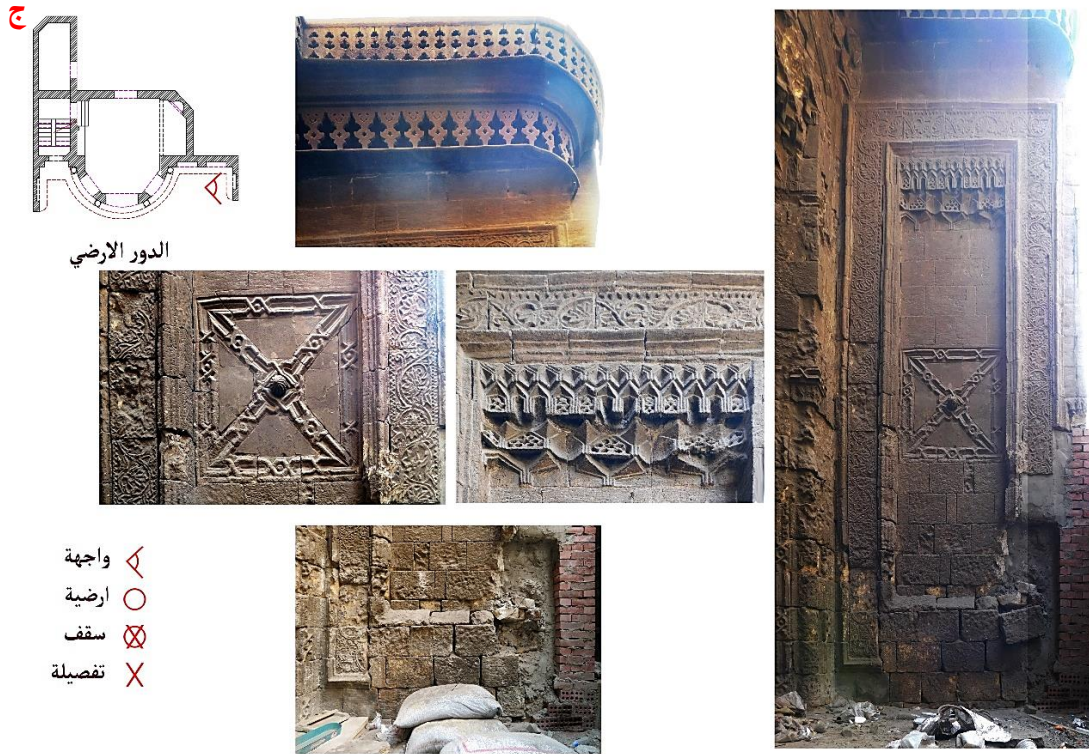
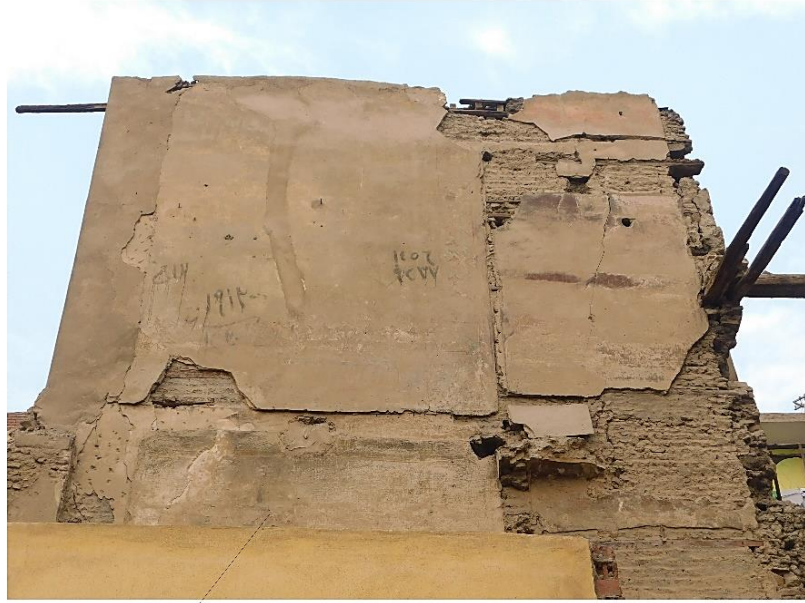
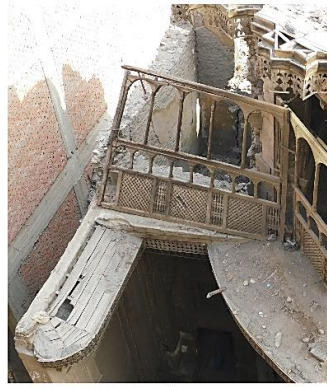
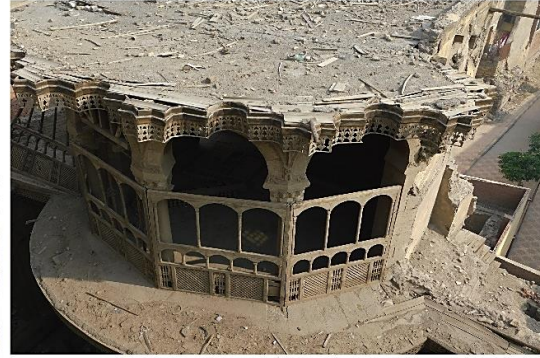
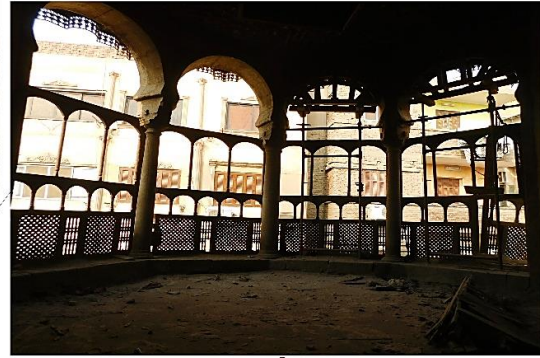
استخدم التصوير الرقمي (شكل ١) لتوثيق ورصد حالة سبيل رقية دودو من خلال أخذ مجموعة من اللقطات العامة، واللقطات التفصيلية، مع تحديد أماكن اللقطات المأخوذة على المسقط الأفقي والموقع العام، وأخذ مجموعة من اللقطات التفصيلية الموضحة لمظاهر التلف بكافة أجزاء المبنى، والتي اشتملت على تساقط بعض كتل الأحجار، تلف بعض الزخارف الحصية والخشبية وتساقط أجزاء منها، طمس الكثير من الزخارف نتيجة الأتربة و طبقات السناج، انتشار الشروخ المتفاوتة في إتساعها وعمقها.

شكل رقم (١): يوضح بعض أعمال التوثيق التصويري التي تمت للسبيل، أ. صورة عامة ، ب. واجهة المدخل ، ج. إحدى الواجهات الجانبية، د. الواجهة الخلفية، هـ. الطابق الثاني (الكتاب)

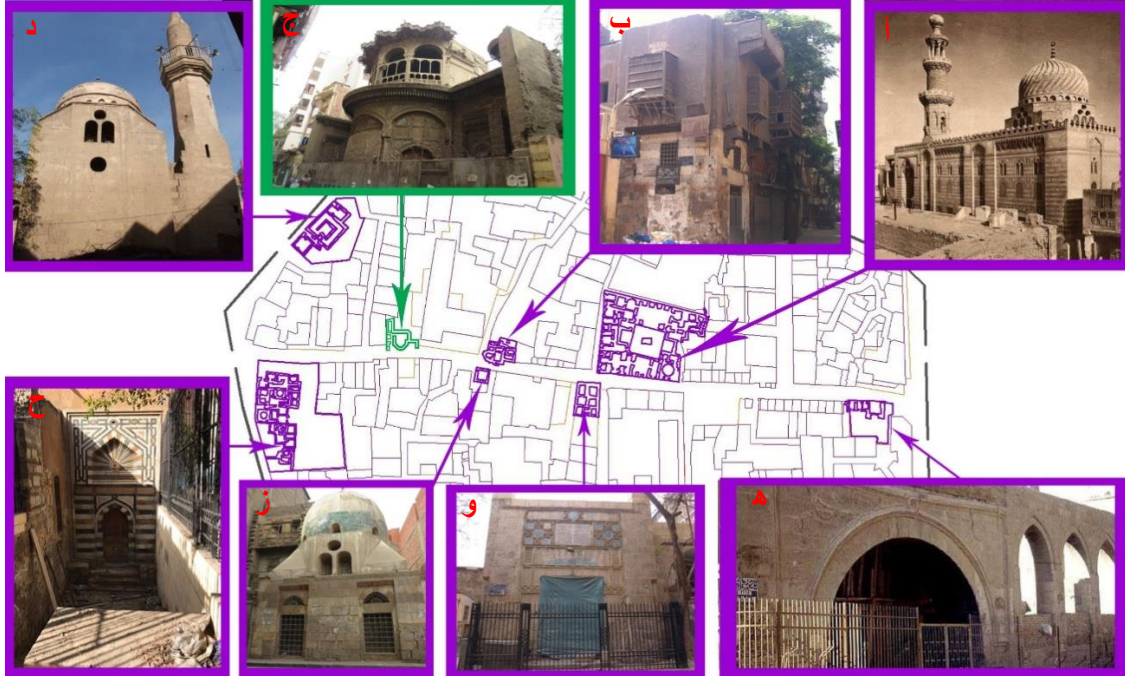
شكل رقم (٤) يوضح المحيط الأثري لسبيل رقية دودو: أ. مسجد أجاى اليوسفي، ب. منزل مصطفى سنان، ج. سبيل رقية دودو، د. مسجد آلتى برمق، هـ. بوابة منجك السلحدار، و. سبيل مصطفى سنان، ز. قبة الشيخ سعود، ح. حمام بشتاك

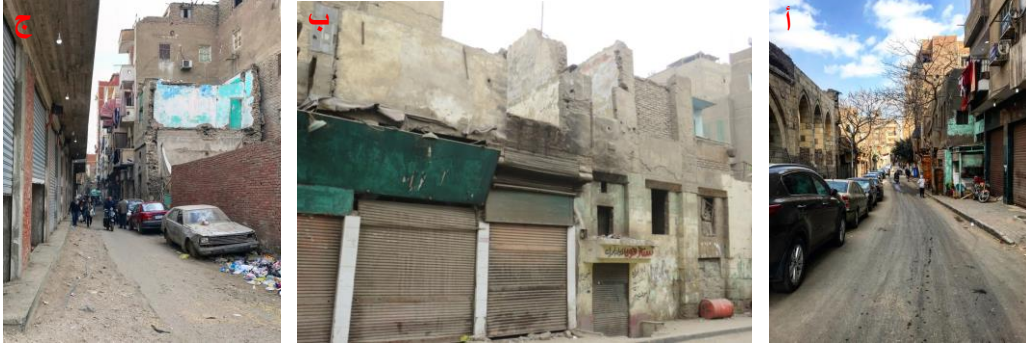
يعاني محيط سبيل رقية دودو من مجموعة من المشاكل التي تؤثر عليه سلباً وهي: ازدحام الشوارع المميزة بالتواءها وقلة عرضها كأحد السمات المميزة للمدن الإسلامية القديمة، ولكن هذه الشوارع لم تصمم لاستيعاب الحركة المرورية وارتفاع الكثافة السكانية، الأمر الذي يمثل عائقاً لدى الزوار وحتى قاطني المنطقة أنفسهم، إلى جانب انتشار القمامة بجوار المباني الأثرية ومحيطها وما ينتج عن ذلك من تشويه بصري بالموقع وتلف بيئي إلى جانب التلف البيولوجي والميكروبيولوجي.

مع وجود أسواق غير منظمة وباعة متجولين بالشارع، ووجود المباني العشوائية والبيوت المهتمة والمحلات القديمة ملاصقة للمباني الأثرية، وبعض المنازل ذات ارتفاعات عالية وواجهات غير ملائمة للآثار والبعض الآخر مباني قديمة جداً ومعرضة للانهار مما قد يتسبب في اختلال أو انهيار المباني الأثرية المجاورة مثل المدرسة الملاصقة لمبنى سبيل رقية دودو.

شكل رقم (٥) يوضح بعض المشاكل بشارع سوق السلاح: أ. عدم قدرة الشارع لاستيعاب الحركة المرورية بسبب الضيق والإنحدار، ب. انتشار المباني العشوائية والمتهدمة، ج. منازل ذات ارتفاعات وواجهات غير ملائمة للآثار و مباني معرضة للإهيار

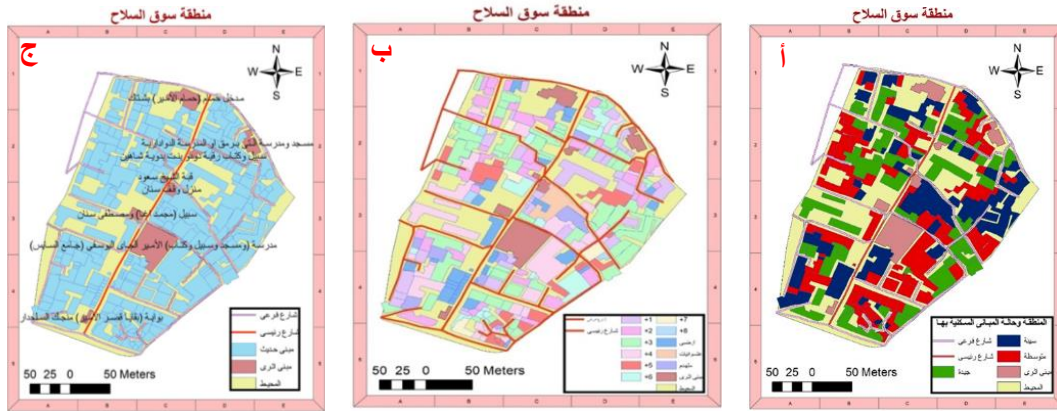
وقد ساعد استخدام نظام المعلومات الجغرافية على إخراج خريطة أساسية للموقع تتضمن المباني الحديثة لتوضيح حالة المباني وإرتفاعاتها، مع إمكانية تعريف أي عنصر بالموقع وتوضيح المعلومات المتاحة عنه، والبحث عن أي عنصر ضمن تصنيف محدد (ارتفاعات - حالات - استخدامات)، مع إمكانية عمل تحليل إحصائي، وسهولة عمل الرسوم البيانية التوضيحية، وإنشاء حيز أو نطاق حماية حول موقع معين.

شكل رقم (٧) يوضح مخرجات نظام المعلومات الجغرافي: أ. حالات المباني في محيط السبيل، ب. ارتفاعات المباني في محيط السبيل، ج. توزيع المباني الأثرية

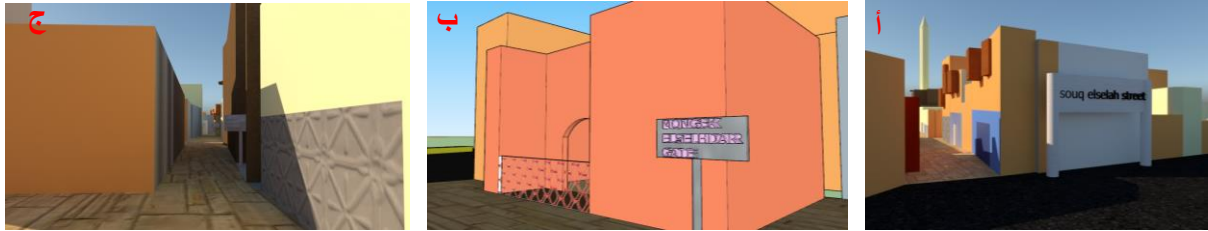
شكل رقم (١٠) يوضح تخطيط لتأهيل منطقة سوق السلاح: أ. وضع لافتات على مدخل الشارع وأمام كل أثر بداخله ورفص الشارع، ب. بوابة منجك السلحدار بعد أعمال التأهيل، ج. المنطقة أمام مسجد ألاجي اليوسفي بعد التأهيل ونقل واجهة المقهي المقابل له إلى الجانب الآخر من الشارع

إن منهجية إعادة تأهيل المحيط ليست بمعزل عن منهجية إعادة تأهيل المباني التراثية ، وقد اتفقت المواثيق الدولية على خطوات يجب اتباعها عند تأهيل محيط المباني الأثرية وعلى ذلك اقترح الآتي لتأهيل محيط سبيل رقية دودو: وضع لافتات عند ميدان القلعة لأنه الأكثر شهرة في المنطقة لسهولة الوصول إلى شارع سوق السلاح، ثم وضع لافتة تدل على بداية الشارع (اسم الشارع باللغة العربية والإنجليزية)، عمل نظام صرف للمنطقة بأكملها لضمان عدم تسريب مياه أسفل المباني الأثرية الموجودة في المحيط وذلك بعد ترميمها، وبعد الانتهاء من أنظمة الصرف يتم عمل رصف كامل للشارع بما يحاكي الأرضيات المستخدمة قديماً، إزالة كل المباني الجديدة التي تعدت على نطاق حماية الأثر وذلك وفقاً لما ورد في المواثيق الدولية، وذلك في محاولة للوصول إلى عرض ومساحات الشارع القديمة .

مع ضرورة تزويد الشارع بأعمدة إنارة، ووضع لافتات أمام كل مبنى أثري موجود في المحيط تحتوي اسم المبنى ونبذة عنه باللغة العربية وأخرى باللغة الإنجليزية، تغيير مكان المقاهي التي تقع أمام أحد المباني الأثرية مباشرة
