رصد وتحليل السمات المعبرة عن القيمة الاستثنائية للقاهرة التاريخية: دراسة حالة حي الخليفة

محسن محمد صالح<sup>1</sup> ، علاء الدين علوي الحبشى<sup>2</sup>، مروة رمضان إبراهيم<sup>1</sup>

### 2. رصد الوضع الراهن لشارع الخليفة بمنطقة الدراسة

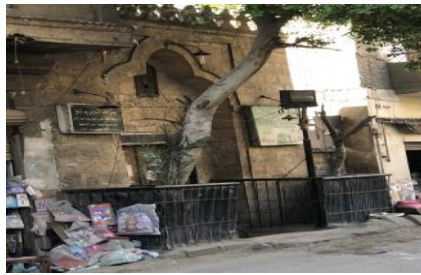
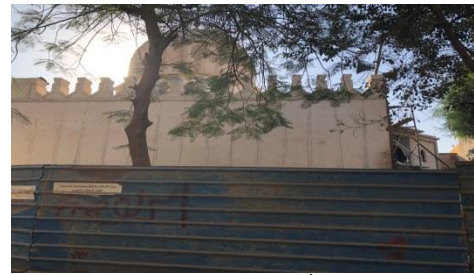
صورة (1) أ، مقام السيدة رقية. ب، قبة محمد الأنور. ج، التدهور الحادث بقبة أم الصالح. د، التدهور الحادث بقبة الأشرف خليل، أكتوبر 2020م.

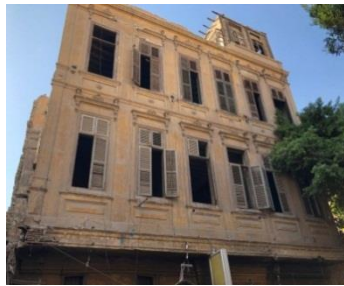
صورة (2) أ، ب، ج، أحد المباني ذو القيمة المعمارية بشارع الخليفة، أكتوبر 2020م.

- التركيز على السمات المعمارية المهمشة في المنطقة مثل المباني ذو القيمة غير مسجلة، وتهيئة أطر حماية وتنمية لها حتى يمكن استغلالها والحفاظ عليها بصورة جيدة تخدم المنطقة خاصة غير المستغلة منها ومن الممكن تحويلها لفنادق صغيرة تستغل فيما بعد بصيانة واصلاح تلك المباني، مثال المبنى التراثي كما بالصورة (2، ب).

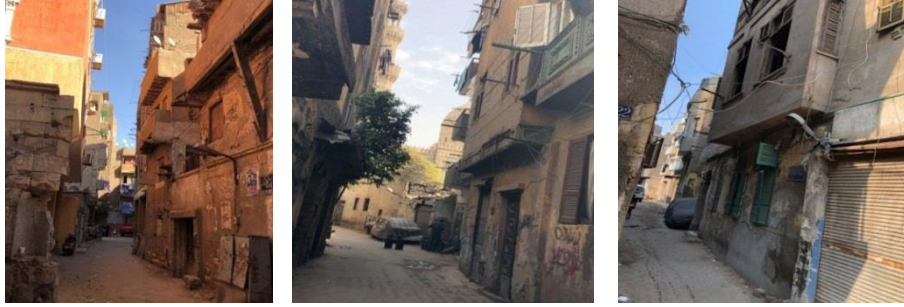
ويتضح النسيج العمراني العضوي في عدة محاور رئيسية ومتفرعة شوارع وأزقة مثل حارة نادى وعطفة الفرن ودرب الكحالة كما مبين في الصور (3، ب، ج).

(أ) صورة (3) أ، حارة نادى. ب، عطفة الفرن ج، درب الكحالة، أكتوبر 2020م.

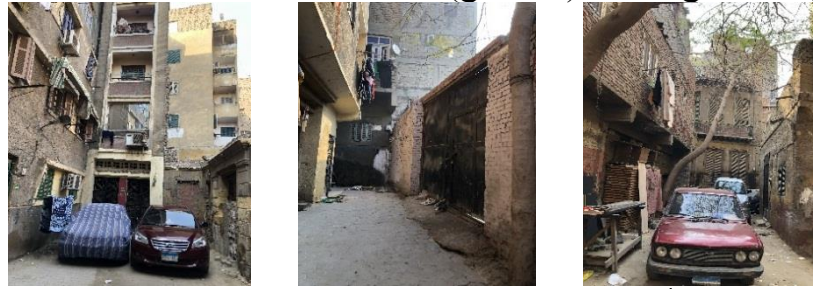
أيضا يحتوى النسيج العمرانى للمنطقة على عدة بؤر حدث لها تشوه فى النسيج العضوى لها بتغير فى الحدود التاريخية وافتقرت تلك البؤر لعناصر بيان القيمة الاستثنائية (السلامة، الحماية، الأصالة) بسبب تبديل الاصطاف الجانبي للشارع كما موضح بالصور (4، ب، ج)

(أ) صورة (4) أ، درب سنجر. ب، عطفة أبوكيلة. ج، عطفة لطفي، أكتوبر 2020م.

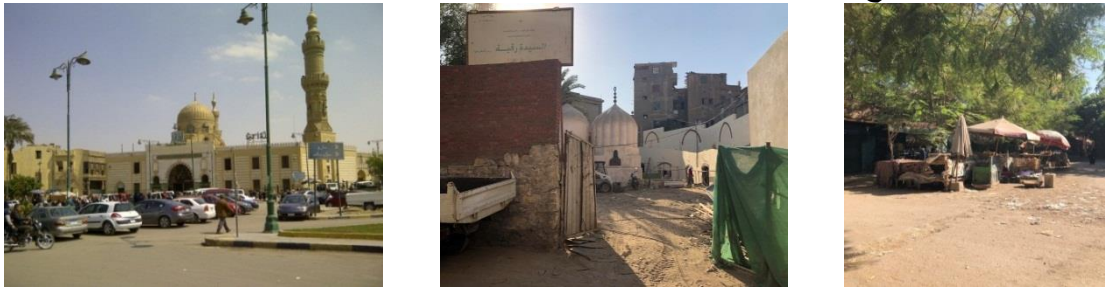
- تواجد الاسواق التقليدية والتي ما زالت محتفظة بنفس مكان انعقادها بشارع الخليفة عن تقاطعه مع شارع طولون كما بالصورة (15).
- تواجد مقامات وأضرحة وتقام لها موالد مثل مولد السيدة نفيسة ومشهد السيدة رقية كما بالصورة (5ب، ج).
- مسار شارع الخليفة الذي يعد سابقاً مسار آل البيت نظرا لاحتوائيه على مقامات وأضرحة تنسب ل آل البيت.
- كان مسار خروج الكسوة الشريفة من القاهرة فى طريقها لبلاد الحجاز.

(أ) صورة (5) أ، سوق الخليفة. ب، مقام السيدة عاتكة والجعفرى ج، مسجد السيدة نفيسة، أكتوبر 2020م.

- نقل السوق من مكانه الحالي تقاطع شارع الخليفة مع درب الحصر لأطراف المنطقة في أرض فضاء بدرب المسدود.
- وضع حواجز مرورية تمنع الحركة الآلية عن بداية شارع الخليفة ونهايته.

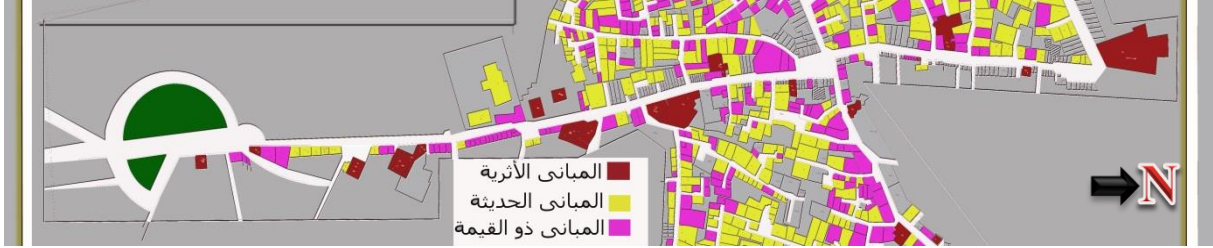
يحتوي النسيج العمراني لمنطقة الدراسة بمباني متنوعة ذو طابع تقليدي متناعم مع النسيج العمراني مبنية بمواد بناء تقليدية (إيمان محمد عبدالعزيز عياد، 2018) بعضها محمي كونه مسجل كتراث ولكن البعض لا ورغم ذلك مهمة ومخربة جزئياً وكليا، وكليهما مفقور لعنصر السلامة وفيما يلي نستعرض بعضاً منها كما مبين بالشكل (4).

شكل (4) موضح عليها الأنماط السائدة من المباني في (منطقة الدراسة)، (الباحثة)

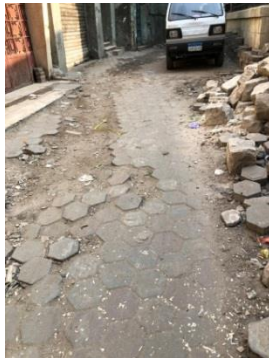
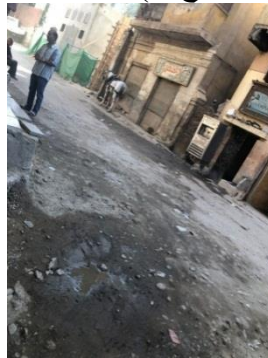
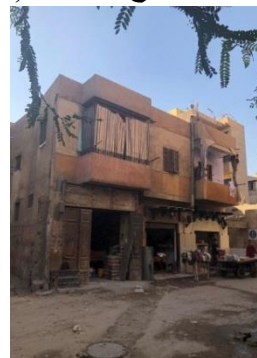
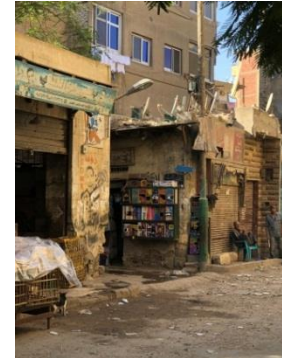
وضع الشارع في منطقة الدراسة من حيث الرصف والتبليطات حيث يوجد بعض الشوارع في حالة تبليط جيدة مثل شارع درب الحصر والبقي والسيدة سكيمة ومعظمها في حالة رديئة مثل المسار الرئيسي شارع الرقبية وشارع الخليفة، أما حالات الرصف فيوجد تدهور شديد بها والأرصفة في أغلب الشوارع بحالة رديئة مثل شارع الخليفة وسوف نستعرض بعض ذلك كما موضح بالصور (7 أ، ب، ج، د).

صورة (7 أ، ب، ج، د) رصف الشارع بحالة رديئة بشارع الخليفة، أكتوبر 2020م.

- دراسة الحركة المرورية بالشارع وتوسعة نطاقه لحركة المشاة والترويح لحركة الدراجات الهوائية بإرساء محطات توقف لها، وإستخدام مواد نهو وتشطيب للأرصفة والشوارع تلائم النسيج العمرانى التاريخى المحيط.

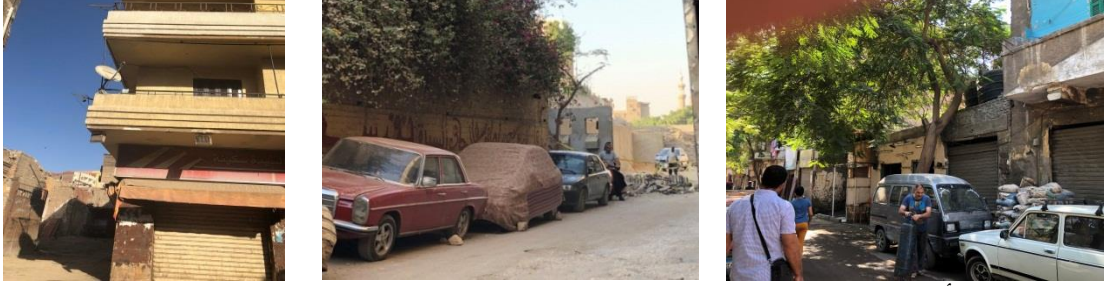
- بالنسبة للحركة المرورية فيوجد تداخل بين حركة المشاة وحركة السيارات في جميع الشوارع حتى الأزقة والحارات الصغيرة تتداخل فيها حركة التوكتوك والموتوسيكل مع حركة المشاة كما بالصور (8أ، ب).
- استغلال بعض الأرض الفضاء كأماكن انتظار سيارات أو تصطف على جانبي الطريق كما بالصور (8ج).

صورة (8) أ، ب، اصطفا السيارات على جانب المسار. ج، إستغلال الأراضي الفضاء في انتظار السيارات، أكتوبر 2020.

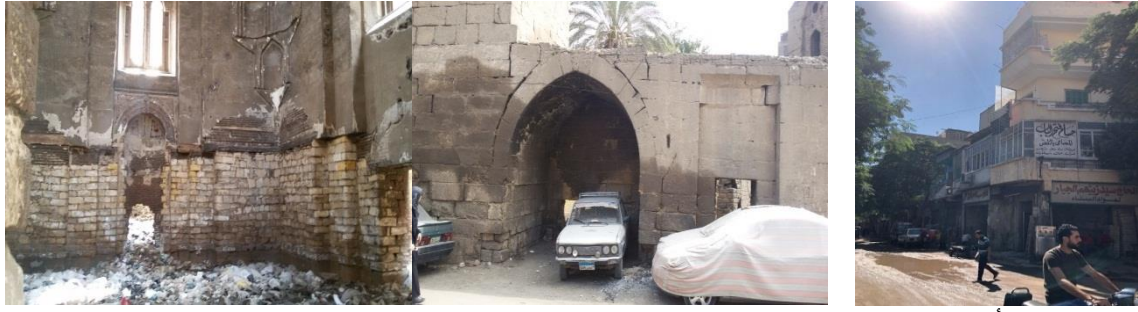
يوجد تدهور في البنية التحتية لمنطقة الدراسة وحالة البيارات سيئة للغاية، وانعكس ذلك على معظم المباني الأثرية وارتفاع منسوب المياه الارضية بها وذلك بعد بناء مساكن زينهم وانفصالها عن حي الخليفة وعدم الوضع في الاعتبار تلك المباني عند البناء، مما أدى إلى تسريب مياه صرف تلك المساكن إلى شارع الخليفة وما حوله، وتدهورت معظم المباني الأثرية أثر ذلك مثل قبة أم الصالح قبة الأشرف خليل بشارع الاشراف (جزء من شارع الخليفة) كما بالصور (9 أ، ب، ج، د).

صورة (9) أ، سوء البنية التحتية بشارع الخليفة. ب، تأثير المياه الجوفية على قبة أم الصالح بالداخل. ج، تأثير المياه الجوفية على قبة أم الصالح بالخارج، أكتوبر 2020م.

- إصلاح البنية التحتية للمنطقة حتى تفادى تأثيرها السئ على المباني الأثرية وذو القيمة فى المنطقة كما بالصورة 9(ب، ج) بشبكات حديثة من التغذية والصرف
- وإستنادا إلى مبادرة الأثر لنا وجمعية الفكر العمرانى باستخراج المياه الأرضية وإعادة إستخدامها في ري النباتات كما حدث في مسجد أحمد كوهيا أثناء الترميم بعمل خزان جوفى لتجميع المياه واستخدامها في تنظيف ساحة المسجد.

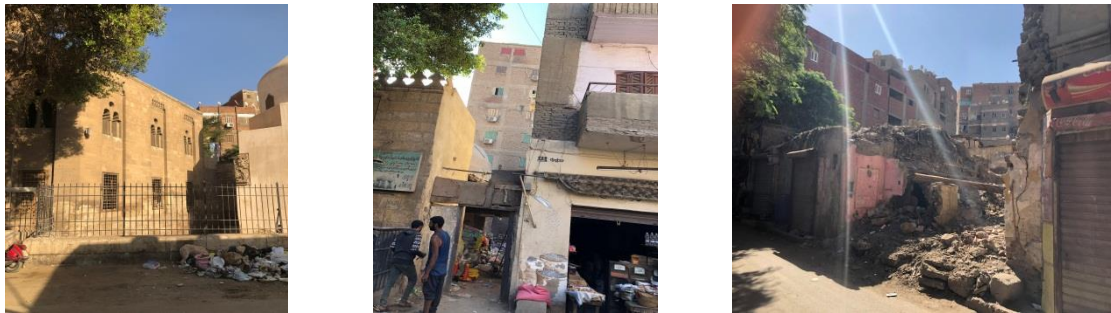
يقوم السكان بوضع القمامة أما على جانبي الشارع أو استغلال الأماكن الفضاء في إلقاء القمامة كما موضع في بعض الشوارع والحارات كما بالصور (10 أ، ب، ج).

صورة (10) أ، ب، الأرض الفضاء كمجمع للنفايات. ج، تجمع القمامة أمام المباني الأثرية، أكتوبر 2020م.

- إستغلال الأراضى الفضاء بصورة تخدم المنطقة بشكل تنموى أما كمناطق خضراء أو مناطق لعب أطفال على سبيل المثال الأرض الفضاء أمام قبة فاطمة خاتون.

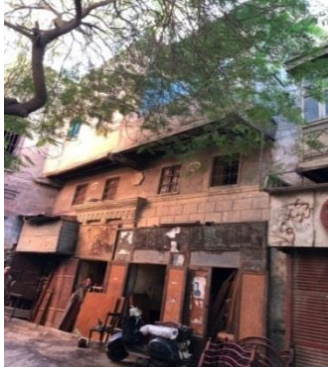
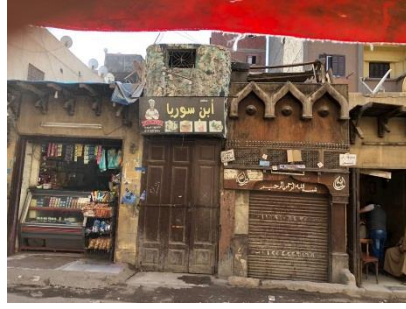
صورة (11 أ، ب) أماكن الأنشطة الموجودة بشارع الخليفة، أكتوبر 2020. (ب) (أ)

تفتقر المنطقة للأنشطة التجارية كمناطق تركز مثل شارع المعز ومنطقة الخيامية والنحاسين، ولكن يشتهر في المنطقة حرفة النجارة وصناعة الأثاث والبقالة في منطقة الصليبية وبداية شارع الخليفة ويوجد بعض ورش الأخشاب في جزء من منطقة الدراسة (الصليبية) متمثلة في عدة بؤر كما هو موضح بالصور (11 أ، ب).

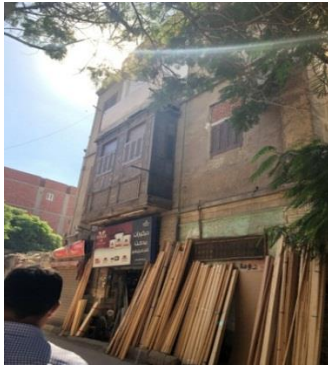
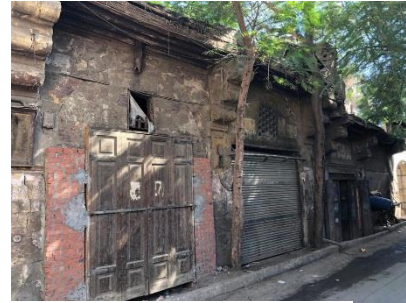
صورة (12 أ، ب) محلات مغلقة بشارع الخليفة. ب، محلات تجارة وحدات نجارة كبيرة بشارع الخليفة، أكتوبر 2020م. (ب) (أ)

على الرغم من اشتهار المنطقة بحرفة النجارة وصناعة الموبليا إلا انه توجد محلات نجارة على مستوى كبير لا يتلائم مع طابع المنطقة كما بالصورة (12ب).

توجد أيضا بعض المحلات والتي تتميز بطابع متماشى مع النسيج العمراني ولكنها مغلقة وغير مستغلة، بالإضافة إلى محلات أخرى مستغلة كمخازن بما لا يتناسب تماما مع طابع المكان، كما هو موضح بالصور (12 أ).
