فاطمة محمد شكري عليوة¹، محسن محمد صالح¹، عابدين محمد النجار²
قسم الترميم - كلية الآثار - جامعة القاهرة¹، المركز القومي لبحوث الأسكان البناء²
fatmamohamed2211996@gmail.com

Abstract:

تقييم وتشخيص مواد البناء بمسجد العسقلاني بمدينة ملوى بمحافظة المنيا

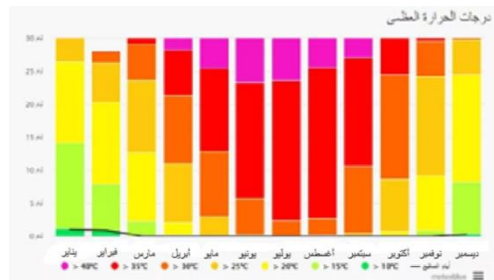
شكل رقم (1) يوضح درجات الحرارة العظمى والصغرى

شكل رقم (1) يوضح درجات الحرارة العظمى والصغرى بمحافظة المنيا حيث تصل درجة الحرارة أعلى من 40° في شهر إبريل ومايو ويونيو ويوليو وأغسطس وسبتمبر، وأقل درجة حرارة أكبر من 10° في شهر يناير وفبراير وديسمبر. (هيئة الارصاد الجوية).

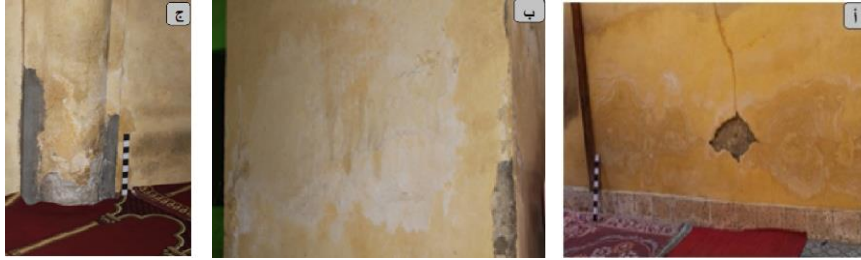
شكل رقم (1) يوضح مظاهر التلف.

وتعرف تلك الظاهرة بالتجوية بفعل الإشعاع الشمسي "Isolation Weathering" (صالح إبراهيم، 2019م). بينما في حالة التذبذب في درجات الرطوبة يحدث تمدد وانكماش للطوب في حالة التذبذب، مما يؤدي إلى هجرة الأملاح الذائبة بفعل الرطوبة إلى مستويات الطوب سواء كانت متزهرة على السطح أو متبلورة خلف الأسطح وتؤدي لحدوث تقشر وإنفصال لطبقات مواد البناء وهو ما يطلق عليه نزيف الطوب، تعمل المياه الأرضية على إذابة الطور الزجاجي في الطوب والذي هو عبارة عن (ألومينات السيلكا القاعدية)، وتعتمد هذه الظاهرة على مقدار حامضية أو قاعدية المحلول المائي. تحتوى المياه الأرضية على الأملاح المعدنية الذائبة باختلاف أنواعها والتي تعتبر من أهم عمليات التجوية الفيزيائية المدمرة التي تؤثر على مواد البناء المسامية. وكذلك من مظاهر تأثير الرطوبة هو نمو الكائنات الحية الدقيقة. وتتأثر المونات أكثر من تأثر الطوب نظرا لضعف خواصها الفيزيائية والميكانيكية مقارنة مع الطوب. وقد تحتوى المونات الأملاح القابلة للذوبان في الماء والتي تنتقل لأماكن ومستويات مختلفة من المونات، ويحدث لها تبلور على السطح أو تحت السطح (ابو النجا أحمد، 2018م). ومن أهم عوامل التلف بمسجد العسقلاني تحول غازات التلوث الجوى إلى أحماض تترسب على السطح وتتفاعل معها. كذلك تغير مكونات الملاط مثل تحول الجبس يتحول الي الإنهيدريت نتيجة لفقد جزئ الماء نتيجة الجفاف، مما يؤدي إلى حدوث تشققات وشروخ في طبقة الملاط (حجاب حسن، 2015م)، وكذلك تؤدي الرياح الشديدة بمرور الوقت إلى انفصال وتساقط وتضرر بعض الأجزاء الضعيفة الهشة من طبقة الملاط كما في شكل 1 صورة أ، وتقوم الرياح بحمل الأتربة وترسبها على جدران المسجد حيث تعمل الرطوبة على تثبيت هذه الأتربة والإتساخات علي السطح (Fitzner, B, 2003)، بالإضافة إلى تزهق وتبلور الأملاح على السطح كما في شكل 1 صورة ب، بالإضافة إلى التأثير المتلف للتلف البيولوجي، وتلف التلوث الجوى بالإضافة إلى الترميم الخاطئ كما في شكل 1 صورة ج..

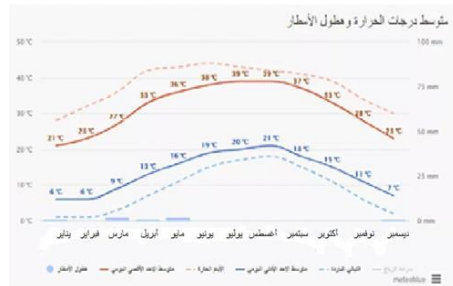
حيث أن متوسط درجات الحرارة وهطول الأمطار على محافظة المنيا حيث تصل أعلى درجة حرارة إلى 39° في شهرى يوليو وأغسطس، كما يلاحظ ندرة هطول الأمطار، كما في شكل رقم (2). (هيئة الأرصاد الجوية).

شكل رقم (2) يوضح متوسط درجات الحرارة وهطول الأمطار

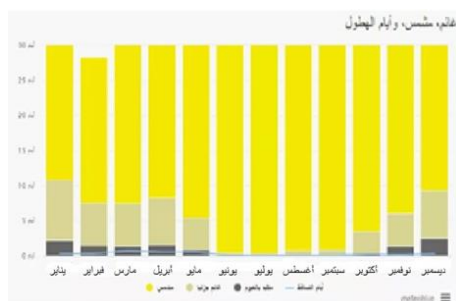
وتكون معدلات سطوع الشمس على محافظة المنيا خلال أشهر السنة، ويلاحظ أن زيادة سطوع الشمس طوال فترات السنة خاصة من شهر يونيو إلى شهر سبتمبر كما في الشكل رقم (3). (هيئة الأرصاد الجوية).

شكل رقم (3) يوضح الطقس غائم، مشمس، وأيام الهطول.

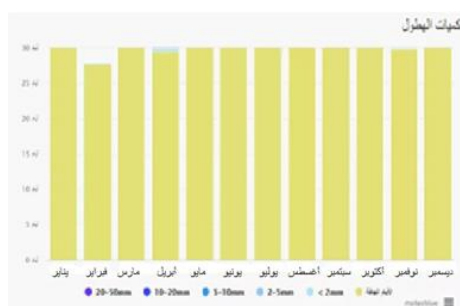
وتكون كميات هطول الأمطار على محافظة المنيا، حيث تلاحظ ندرة هطول الأمطار والجفاف طوال فترة العام ما عدا شهري فبراير وأبريل كما في الشكل رقم (4). (هيئة الأرصاد الجوية).

شكل رقم (4) يوضح كميات هطول الأمطار.

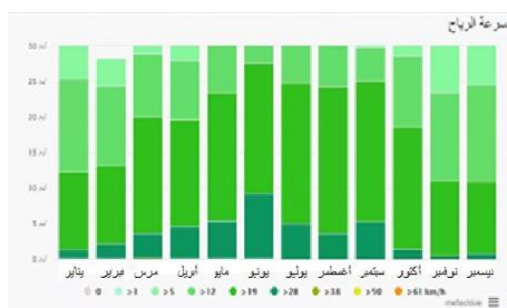
وتكون سرعة الرياح على محافظة المنيا خلال أشهر السنة، ويلاحظ أن متوسط سرعة الرياح هو 18 كم / ساعة. كما في الشكل رقم (5). (هيئة الأرصاد الجوية).

شكل رقم (5) يوضح سرعة الرياح.

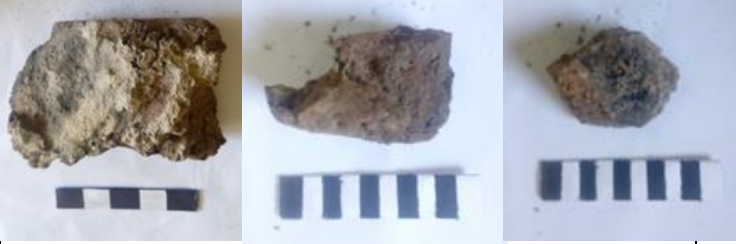
جدول رقم (2) يوضح عينات من طوب أحمر عالي الحرق.

رقم العينة	نوع العينة	حالة العينة	مكان أخذ العينة	وصف العينة	صورة العينة
2	طوب بنفسجي	حالتها جيدة	المدخل الجنوبي على الجانب الأيسر	طوب أحمر عالي الحرق، به العديد من الثقوب، متماسكة بها أملاح

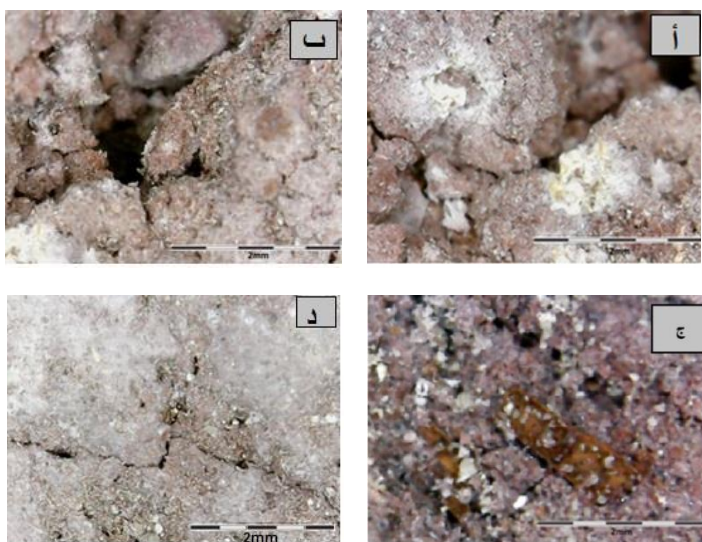
العينة الأولى: وبإستخدام الميكروسكوب الرقمي المحمول يوضح عينة طوب أحمر متوسط الحرق يتضح من الصور تفتت سطحى للطوب ويتضح بها تزه الأملح في شكل إبرى وبها ثقوب كما في شكل 6 صورة أ، ويتضح بها تفتت سطحى وتدهور للطوب وتزه الاملاح كما في شكل 6 صورة ب، ويتضح بها تفتت سطحى للطوب ويتضح بها تزه الأملح في شكل إبرى ومعدن التابولوجيت كما في شكل 6 صورة ج، ويتضح بها شروخ للطوب وبها تزه الأملح في شكل إبرى كما في شكل 6 صورة د. شكل رقم (6).

شكل رقم (6): باستخدام الميكروسكوب الرقمي المحمول يوضح عينة طوب أحمر متوسط الحرق ويتضح بها تفتت سطحى للطوب ويتضح بها تزه الأملح في شكل إبرى وبها ثقوب وشروخ ويتضح بها معدن التابولوجيت.

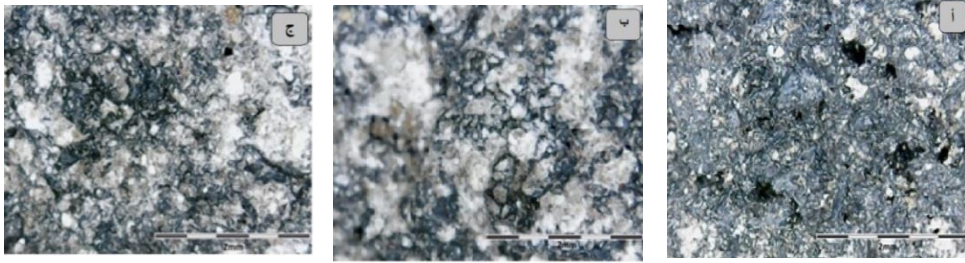
العينة الثانية: بإستخدام الميكروسكوب الرقمي المحمول يوضح عينة طوب أحمر عالي الحرق يتضح بها تزهر الأملاح في شكل إبرى وبها ثقب كما في صورة أ، ويتضح بها تزهر الأملاح في شكل إبرى كما في شكل 7 صورة ب، ويتضح بها تزهر الأملاح في شكل إبرى كما في شكل 7 في صورة ج. شكل رقم (7).

شكل رقم (7) بإستخدام الميكروسكوب الرقمي المحمول يوضح عينة طوب أحمر عالي الحرق يتضح بها تزهر الأملاح في شكل إبرى وبها ثقب ، ويتضح بها تزهر الأملاح في شكل إبرى.

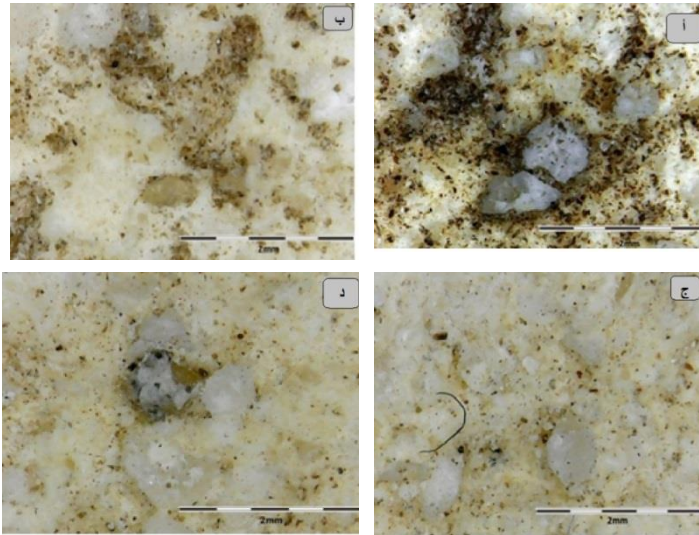
العينة الثالثة: تمثل عينة من الملاط، وبإستخدام الميكروسكوب الرقمي المحمول أتضح تبلوار الأملاح ويتضح وجود كربونات الكالسيوم وحببيبات الكوارتز مختلفة الاحجام كما في صورة أ، ويظهر بها بلورات ملحية بالإضافة إلى الكوارتز وبودرة الحجر كما في شكل 8 صورة ب، ويتضح بها تبلور الأملاح وبها مادة على شكل خيطي كما في شكل 8 صورة ج، ويظهر بها تبلور الأملاح وبودرة الحجر كما في شكل 8 صورة د. شكل رقم (8).

شكل رقم (8): وبإستخدام الميكروسكوب الرقمي المحمول يوضح عينة ملاط يتضح من الصور تبلور الأملاح ويتضح وجود كربونات الكالسيوم وحببيبات الكوارتز مختلفة الاحجام.

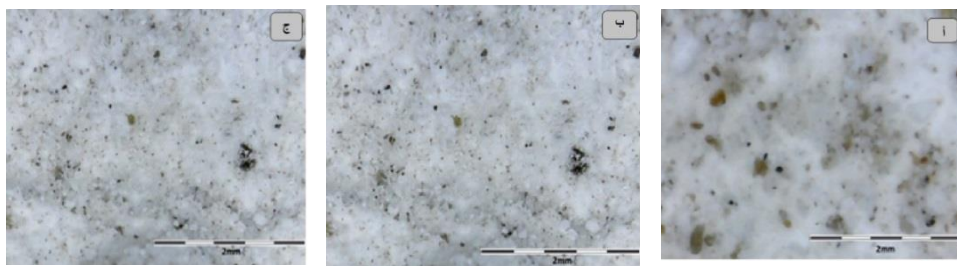
العينة الرابعة: وبإستخدام الميكروسكوب الرقمي المحمول يوضح عينة مونة جيرية، ويتضح من الصور وجود كربونات الكالسيوم وحببيبات الكوارتز كما في شكل 9 صورة أ ، ب، ج . شكل رقم (9)

شكل رقم (9): بالميكروسكوب الضوئي الرقمي المحمول يوضح عينة مونة ويتضح وجود كربونات الكالسيوم وحبيبات الكوارتز

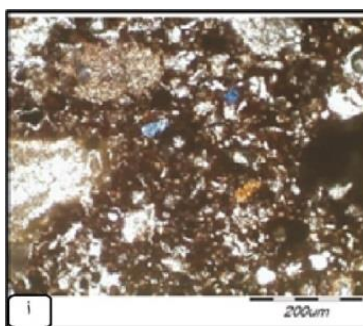
العينة الأولى: بالميكروسكوب المستقطب يوضح طوب أحمر متوسط الحرق واتضح انها تتكون من معادن الطين كمكون اساسي لخامة الطوب الاحمر المحروق بالإضافة الي الكوارتز (الرمل) كمادة مألئة تحافظ علي قوام الطوب اثناء عملية التشكيل ونسبة من معدن الميكا كما في شكل رقم (10).

شكل رقم (10): بالميكروسكوب المستقطب يوضح عينة من الطوب الأحمر متوسط الحرق تتكون من الطفلة كمكون اساسي وتحتوى على معدن الكوارتز والميكا.

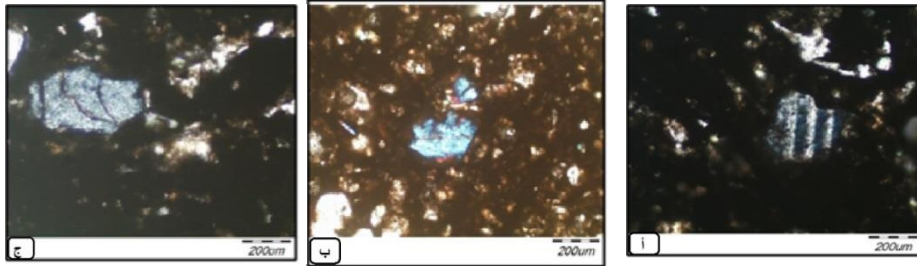
العينة الثانية: العينة الثانية: تمثل طوب أحمر عالي الحرق ويظهر به توائية معدن الألبيت، تحت الضوء المستقطب كما في صورة أ، ويظهر بها مكون جديد هو معدن الهيماتيت بسبب إرتفاع درجة الحرارة و معادن الطين لانزال تحييط ببلورات معدن الكوارتز كمادة رابطة في الطوب كما في صورة ب، كما توضح شكل حبيبات معدن الكوارتز مع وجود شروخ واضحة بالحبيبات بسبب ارتفاع درجات الحريق كما في صورة ج كما في شكل رقم (11).

شكل رقم (11): بالميكروسكوب المستقطب يوضح عينة من الطوب الأحمر عالي الحرق ويتضح بها توائية معدن الألبيت، ويظهر بها مكون معدن الهيماتيت، ويتضح الشروخ بمعدن الكورتز.

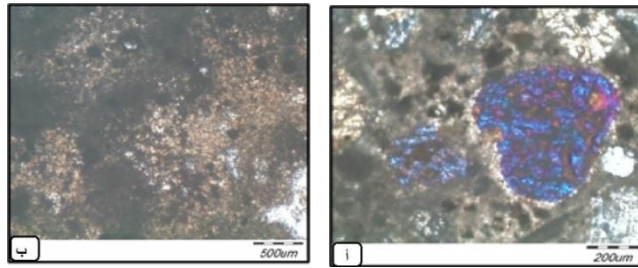
العينة الثالثة: بالميكروسكوب المستقطب يوضح عينة من المونة ويتضح بها تفاعل حواف الركام مع المونة والركام هو رمال من معدن السيليكات وما حولها مونة جييرية او اسمنتية ويظهر معدن الاترنجيت كما في صورة أ، توضح مكونات المونة الجيرية (كربونات الكالسيوم) كما في صورة ب. شكل رقم (12).

شكل رقم (12): بالميكروسكوب المستقطب يوضح عينة من المونة ويتضح بها تفاعل حواف الركام مع المونة وما حولها مونة جييرية او اسمنتية ويظهر معدن الاترنجيت ، كم توضح مكونات المونة الجيرية (كربونات الكالسيوم).

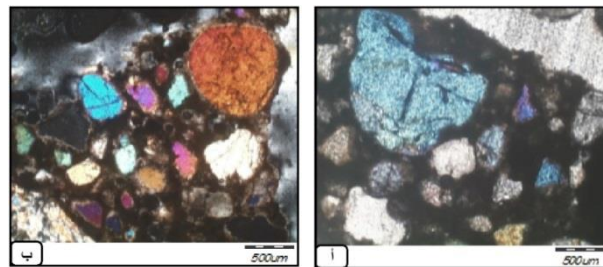
العينة الرابعة: بالميكروسكوب المستقطب يوضح عينة من ملاط ويتضح وجود بلورات كوارتز كبيرة الحجم إلى متوسطة وصغيرة الحجم متعدد التبلور إلى احادي التبلور دائري الشكل وشبه دائري

وبعض من البلورات الزاوية الشكل منغمس في ارضية من الكالسييت دقيق التبلور كما في شكل 13 صورة أ، ويتضح بها بلورات كوارتز كبيرة الحجم إلى متوسطة وصغيرة الحجم دائرية وشبه دائرية بها تشققات نتيجة تلف الملاط كما في شكل 13 صورة ب. شكل رقم (13).

3- شكل رقم (13): بالميكروسكوب المستقطب يوضح عينة ملاط تحت الميكروسكوب المستقطب ويتضح بها بلورات كوارتز كبيرة الحجم إلى متوسطة وصغيرة الحجم دائرية وشبه دائرية بها تشققات نتيجة تلف الملاط.

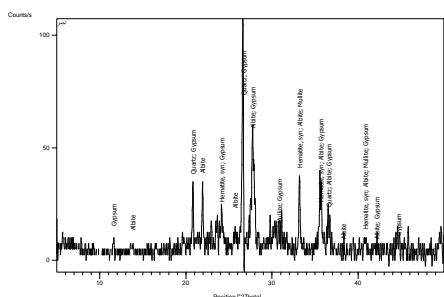
أظهرت نتائج التحليل بحيود الأشعة السينية لعينة من الطوب الأحمر متوسط الحرق المكونات المعدنية وهذه المكونات هي معدن الكوارتز ومعدن الالبيت ومعدن الجبس وأكسيد الحديد (معدن الهيماتيت). (بيين الجدول رقم (5) نتائج التحليل، ويوضح الشكل (14) نمط حيود الأشعة السينية لهذه العينة.

شكل (14) نمط حيود الأشعة السينية لعينة الطوب الأحمر متوسط الحرق.

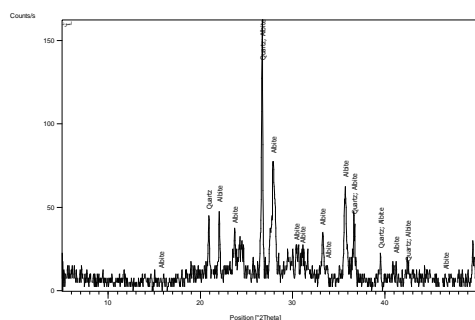
أظهرت نتائج التحليل بحيود الأشعة السينية لعينة من الطوب الأحمر عالي الحرق إنها تتكون من معدن الكوارتز ومعدن الالبيت. (بيين الجدول (6) نتائج التحليل، ويوضح الشكل (15) نمط حيود الأشعة السينية لهذه العينة.

شكل (15) نمط حيود الأشعة السينية لعينة الطوب الأحمر

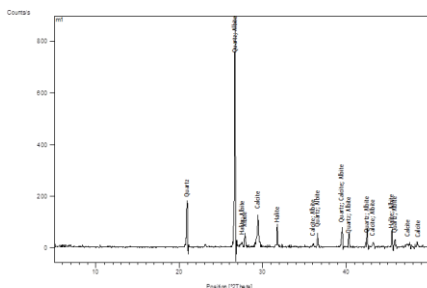
أظهرت نتائج التحليل بحيود الأشعة السينية لعينة من المونة إنها تتكون من معدن الكوارتز و معدن الكالسيت و معدن الألبيت و معدن الهاليت. يبين الجدول (7) نتائج التحليل، ويوضح الشكل (16) نمط حيود الأشعة السينية لهذه العينة.

شكل (16) نمط حيود الأشعة السينية لعينة المونة.

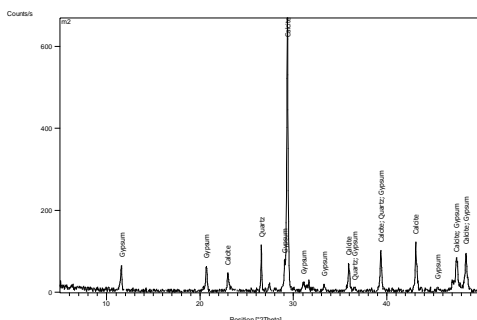
أظهرت نتائج التحليل بحيود الأشعة السينية لعينة من المونة إنها تتكون من معدن الكوارتز و الكالسيت و الجبس. يبين الجدول (8) نتائج التحليل، ويوضح الشكل (17) نمط حيود الأشعة السينية لهذه العينة.

شكل (17) يوضح نمط حيود الأشعة السينية لعينة مونة.

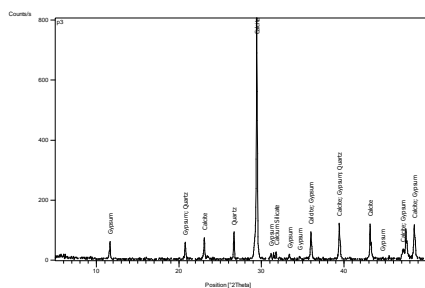
شكل (18)

أظهرت نتائج التحليل بحيود الأشعة السينية لعينة من الملاط ، إنها تتكون من معدن الكالسيت و معدن الجبس و معدن الكوارتز و سيليكات الكالسيوم. يبين الجدول (9) نتائج التحليل، ويوضح الشكل (18) نمط حيود الأشعة السينية لهذه العينة.

يوضح نمط حيود الأشعة السينية لعينة ملاط.

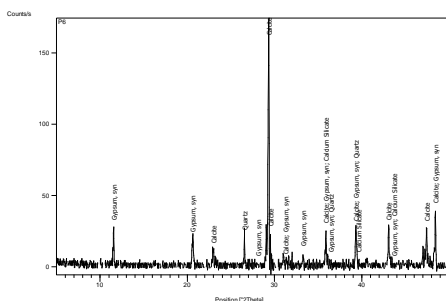
أظهرت نتائج التحليل بحيود الأشعة السينية لعينة من الملاط، إنها تتكون من الكالسيت والجبس والكوارتز وسيليكات الكالسيوم. يبين الجدول (10) نتائج التحليل، ويوضح الشكل (19) نمط حيود الأشعة السينية لهذه العينة.

شكل (19) يوضح نمط حيود الأشعة السينية لعينة ملاط.
