Analytical Study of Building Materials in the Sultan Qalawun Group and the Explanation of their Damage.

دراسة تحليلية لمواد البناء في مجموعة السلطان قلاوون وتفسير ما أصابها من تلف

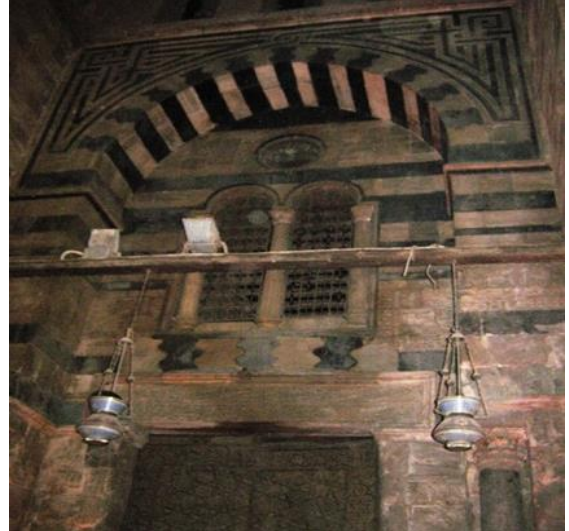
صورة (1) توضح المدخل مجموعة قلاوون ونلاحظ قمريتين مطولتين يعلوهما قمرية مستديرة. وتنتضح القنديلية البسيطة أعلى الباب.

المدخل قنديلية بسيطة عبارة عن قمرتين مطولتين يعلوهما قمرية مستديرة. صور (7)، (8)، (9)، (10).⁽³⁾ هذا ويتوج واجهة هذه المجموعة صف من الشرافات المسننة. وتعتبر الشرافات المسننة بواجهة مجموعة قلاوون هي أقدم مثال بق حتى اليوم استخدم في زخرفة وجهها الخارجي الزخارف النباتية المتقنة التنفيذ.

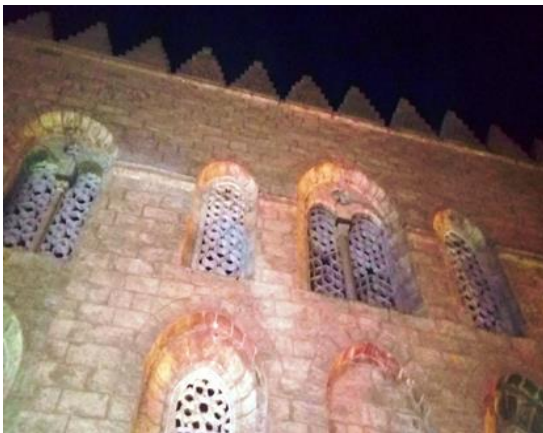
صورة (12) توضح الشرافات المسننة أعلي
السور.

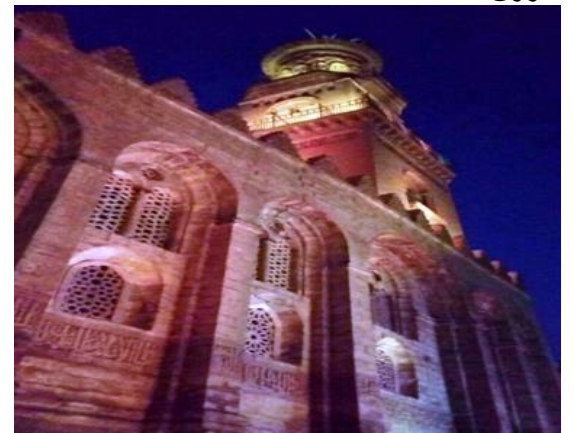
صورة (11) توضح المنذنة المربعة البدن .
والشبايك الجصية. تصوير الباحثة.

أما عن مؤذنة قلاوون تمثل القاعدة بدن مربع، صور (11)، (12)، (13) وتتجلى التأثيرات الاندلسية في أعلى البدن المربع الأول كذلك في البدن المربع الثاني حيث تظهر التأثيرات جلية في إفريز العقود الثلاثية الفصوص الذي يعلو البدن كذلك فأن زخارف البدن الثالث المستدير تمثل شبكة واضحة من المعينات.⁽⁴⁾

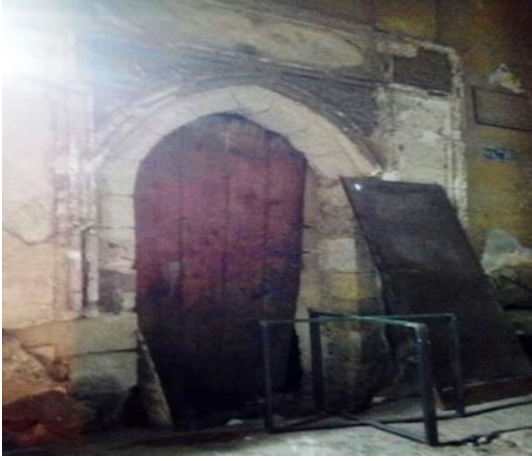
صورة (14) توضح التلف والاهمال والتدهور علي الباب الجانبي عند مدخل البيمارستان. تصوير الباحثة.

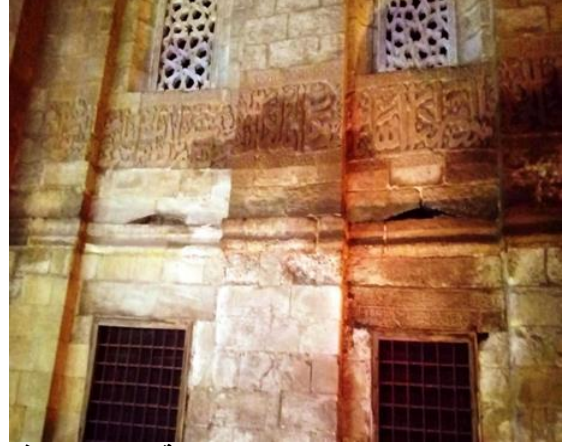
صورة (13) توضح الشبابيك الجصية واطارات هذه القمريات زخارف جصية والشريط الكتابي اسفلهما والتلف الواضح علي الرغم من ترميم هذه الاماكن.

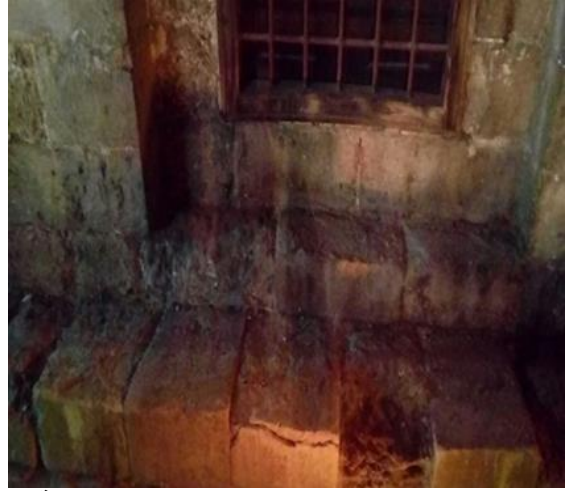
صورة (15) توضح التلف والاتساخات الواضحة وتهدم بعض المناطق اسفل النافذة. تصوير الباحثة.

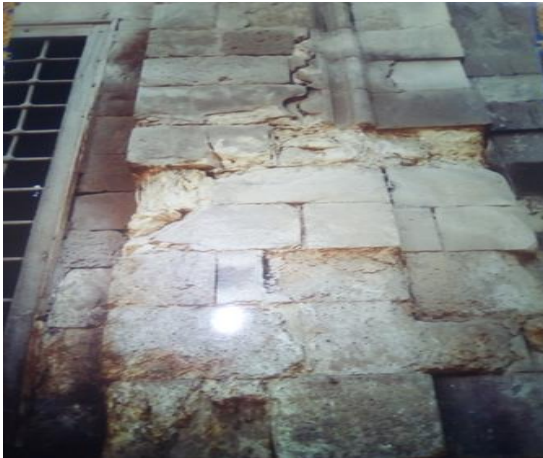
صورة (18) توضح مدى حالة تلف وتراكم الاملاح علي السطح.

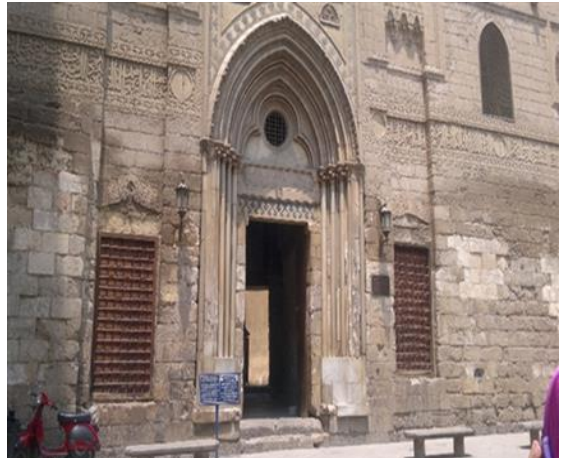
صورة (17) توضح تلف الجدران علي جانبي المدخل لجامع محمد بن قلاوون.

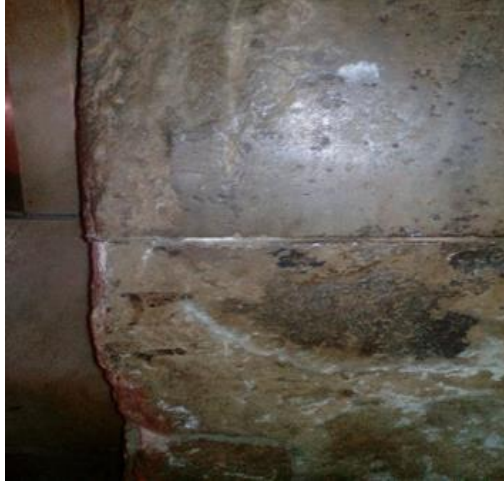
صورة(20) توضح التلف بالجدار الملاصق لباب المدخل.

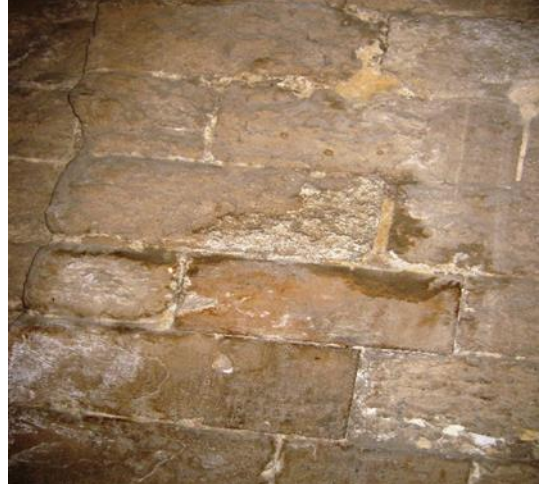
صورة(19)توضح الاملاح والرطوبة علي اجار الجدار.

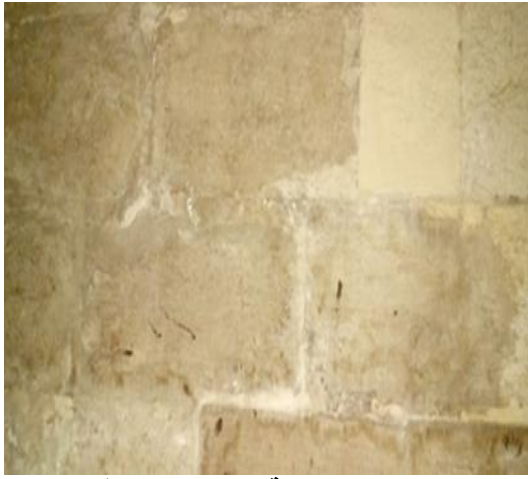
صورة(22) توضح حالة الجدران الشرقي للمدخل.

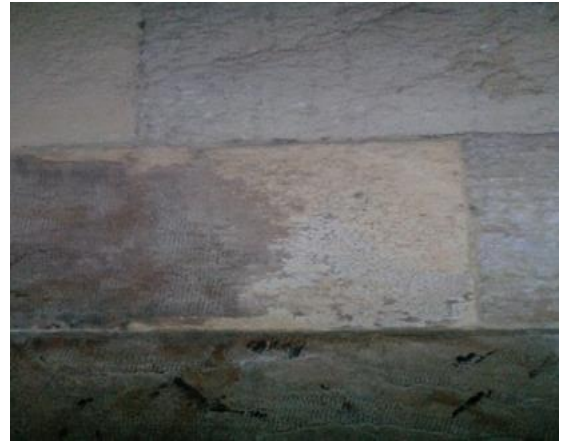
صورة(21) توضح الاتساخات علي الحجر الجيري نتيجة سوء تعامل المجموعات الشبابية في اثناء الحفلات المقامة.

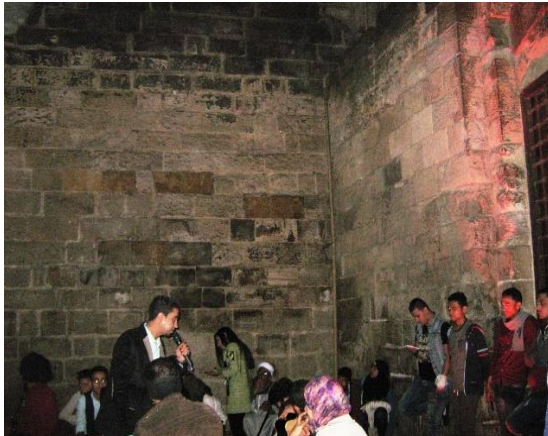
صورة(24) توضح اعادة توظيف الاثر واقامة الحفلات ولكن دون تنظيم او وعي. تصوير الباحثة.

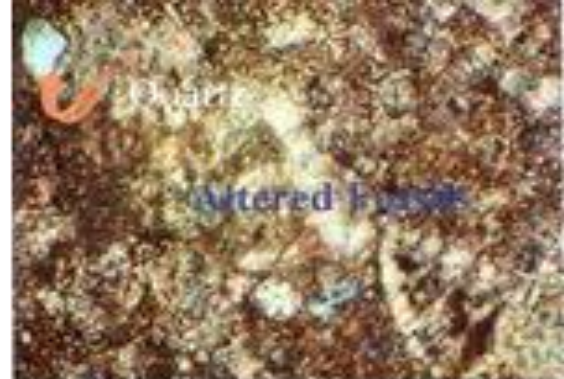
عينة رقم (2): توضح قطاع بقوة تكبير (X100) يوضح حبيبات الكالسيت والمتداخلة فتتخللها حبيبات من معدن والجبس و اكاسيد الحديد و الهاليت وبعض البقايا العضوية و معادن الطفلة.

صورة رقم (26)(أ-ب) توضح تحت الميكروسكوب المستقطب بقوة تكبير (X40لعينة من الأحجار جامع قلاوون يظهر فيها بلورات الجبس و بعض الاكاسيد و بقايا معادن الطفلة.

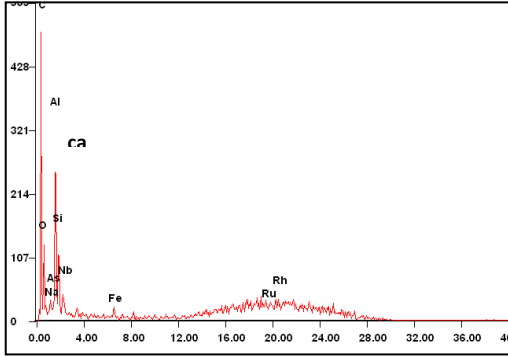
تمثل عينة رقم (2) عينة حجرية من الجدار الشمالي الشرقي للشبابيك الجصية لجامع قلاوون: وقد تم عمل فحص وتحليل لعينة منها بواسطة الميكروسكوب الإلكتروني الماسح المزود بوحدة EDX، والنتائج كما يلي: تم عمل فحص بالميكروسكوب الإلكتروني الماسح لعينة الأحجار ومكان العينة الصورة رقم (30) والصورة رقم (31) بقوة تكبير (200X) أوضح الفحص وجود مناطق وفجوات بالعينة، فضلاً عن وجود بعض الأملاح داخل المسام، وشرخ داخلي ربما ناتج عن الانفعالات والضغط الداخلية الناجمة عن تبلور الأملاح أو نتيجة للاحمال الخارجية التي أدت إلي ضعف التركيب البنائي للحجر. ولقد أوضحت نتائج الفحص أن العينة ذات نسيج دقيق تبدو فيها الحبيبات شبه متجانسة، غير أنها تحتوي العديد من بلورات الأملاح وبعض الشوائب المعدنية الأخرى والشرخ.

صورة رقم (31) تمثل صورة ب (SEM) لعينة من أحجار لجامع قلاوون بقوة تكبير (300 X) توضح وجود أملاح و طبقة سناج و فجوات و شروخ دقيقة. شكل رقم (3) يمثل نمط تشتت طاقة الأشعة السينية EDX عينة من حجر الجامع، وظهرت عناصر الكالسيت والمونيوم و الحديد و الصوديوم.

يتضح من نتائج التحليل السابق للعينة أنها ذات سطح غني بالكربون مما يعطي دلالات علي وجود نسبة أملاح بدرجة عالية فضلا عن وجود طبقات سناج، من جراء حرق أكوام الزباله، ومن أهم الأملاح المتواجدة أملاح الكربونات خاصة كربونات الكالسيوم، أما الكلور فهو موجود بنسبة ضعيفة ربما يكون ناتج عن وجود التكلسات الطينية الموجودة علي سطح العينة، لأنه موجود طبيعيا في التربة المصرية. ويتضح من نتائج التحليل ب EDX شكل رقم (3) أنها تحوى نسبة كربون عالية و وجود نسبة أملاح عالية من الكربونات، بالإضافة إلي وجود العديد من الشوائب المعدنية مثل الزرنيخ والنيليوم والنحاس والتي توحى بوجود تكلسات طينية.

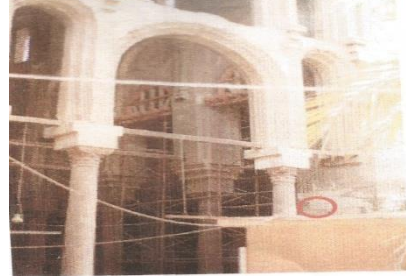
العينة رقم (1): أخذت هذه العينة من حجر إيوان القبلة بجامع قلاوون بالقاهرة أظهر التحليل بحيود الأشعة أن العينة تحتوي علي معدن الكالسيت $CaCO_3$ كمكون رئيسي ومعادن الدولوميت وتنضح النتائج الشكل رقم (6) وتوضح النتائج الكالسيت المكون الرئيسي للعينة، ووجود الطفلة يدل علي وجود بعض رواسب التربة الطينية. صورة رقم (35) توضح مكان أخذ العينة من إيوان القبلة.

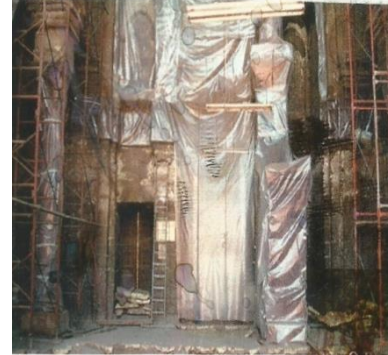
العينة رقم (2): أخذت هذه العينة من المكان في صورة رقم (36) والنتيجة تتضح الشكل رقم (7) من المونة الموجودة من إيوان القبلة ولقد أظهر التحليل بنمط حيود الأشعة السينية أن العينة تحتوي الكالسيت $CaCO_3$ والكوارتز الجبس والطين والسليكا.

صورة رقم (36) مكان اخذ العينة من مونة القبلة. شكل (7) يوضح نمط لعينة مونة بياض الجامع

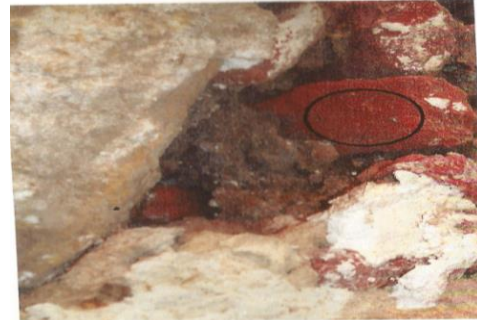
العينة رقم (3): أخذت هذه العينة من المكان صورة (37) الشكل رقم (8) من أساسات جامع قلاوون بالقاهرة وقد أظهر التحليل بحيود الأشعة السينية أن العينة تحتوي علي معدن الكالسيت كمكون رئيسي ومعدن الكوارتز.

صورة رقم (37) توضح مكان أخذ العينة من الأساسات. شكل (8) يوضح نمط حيود الاشعة للاحجار

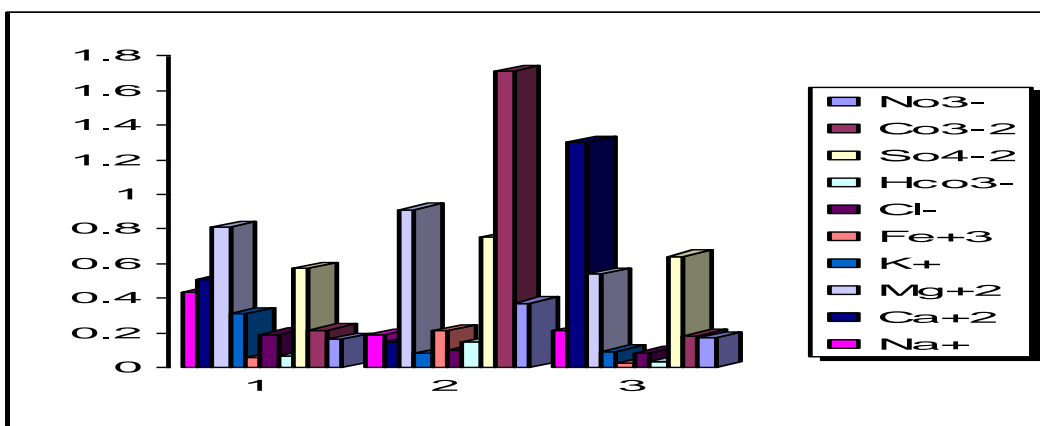
- 1- عينة مياة أرضية من جامع الجوهري (الموسكى).
 - 2- عينة مياة أرضية جامع قلاوون (شارع المعز) منطقة الدراسة التطبيقية للبحث
 - 3- عينة مياة أرضية منجامع الماس الحاجب (منطقة السيوفية).
- والنتائج موضحة بالجدول رقم (2) وممثلة في الشكل رقم (10) لثلاث عينات من المياه الأرضية كالتالي :-

شكل رقم (10) يوضح النسب المئوية لأيونات الأملاح الموجودة في ثلاث عينات من المياه الأرضية عينة (1) مياه أرضية من جامع الجوهري . عينة (2) مياه أرضية من جامع قلاوون . عينة (3) مياه أرضية من جامع ألماس الحاجب.
